广德县官财山建筑用灰岩矿

# 水土保持监测总结报告

建设单位：安徽南方水泥有限公司

监测单位：广德宏泉水利水保咨询有限公司

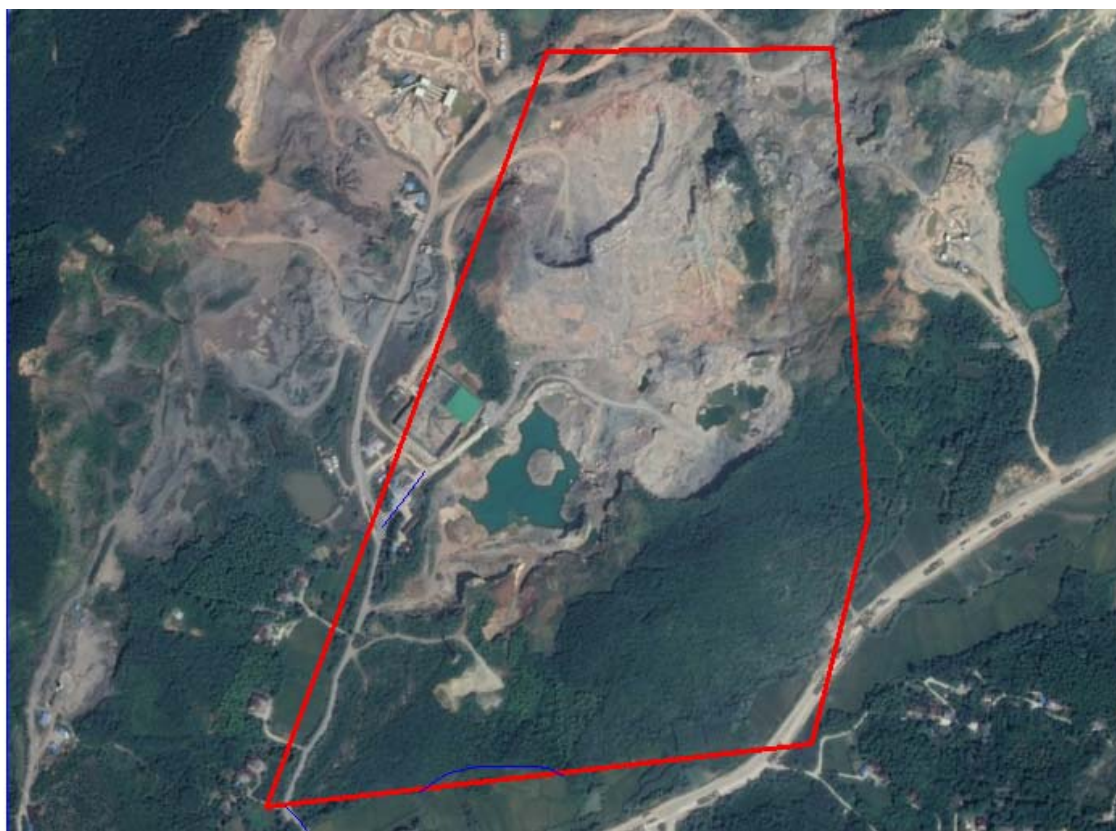
图 1-2 广德县官财山石灰岩矿矿区地形地貌图

矿区为低山丘陵区，地势总体上东北高西南低、中部高四周低，最高海拔达 200.5m，最低海拔 87m，最大相对高差 113.5m。

地表植被以灌木林地为主，地形坡度在  $10^{\circ} \sim 30^{\circ}$  之间，断裂构造不发育，岩石风化比较弱。

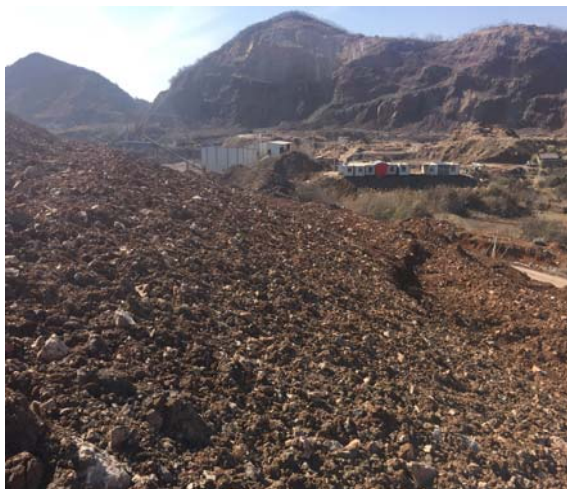
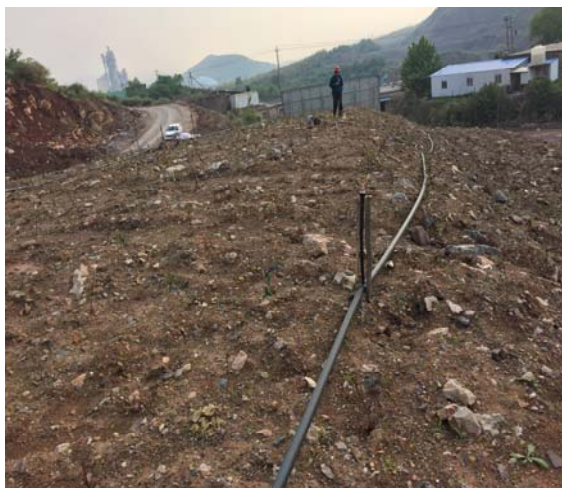
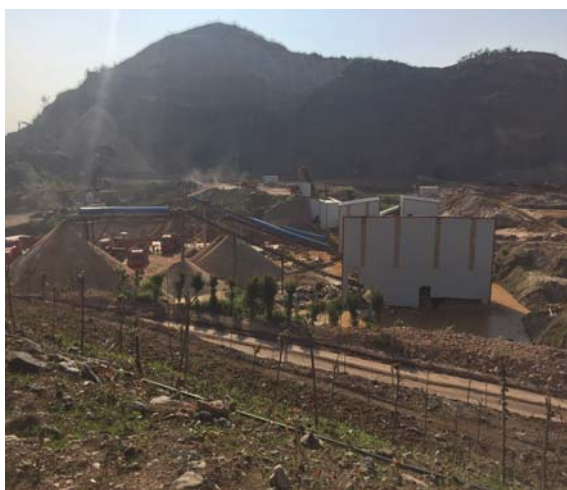
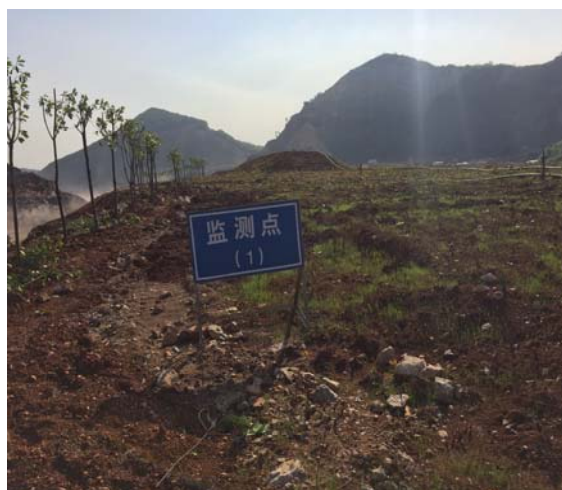
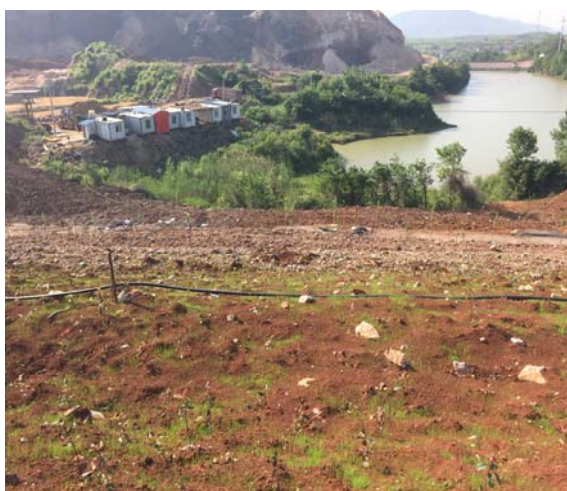
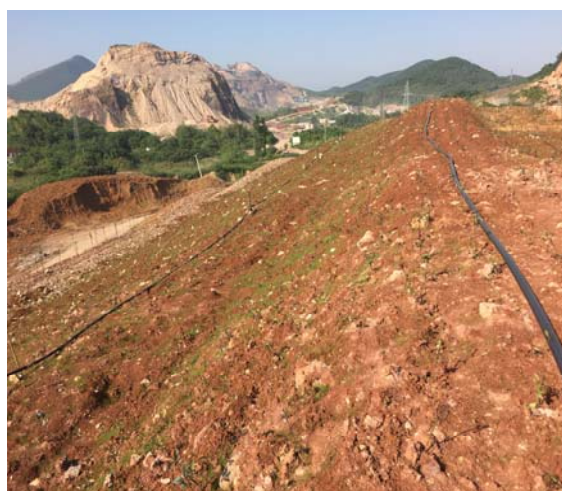
(一) 临时排土区 (监测点 1)

实际设置的弃渣场数量 1 个，即方案设计的 1 号临时排土场。位于矿区的西北部，占地面积  $1.83\text{hm}^2$ ，储存剥离的表土  $4.6\text{万 m}^3$ 。由于建设期剥离的表土量较方案设计的量相差较大，2 号排土场暂未启用。

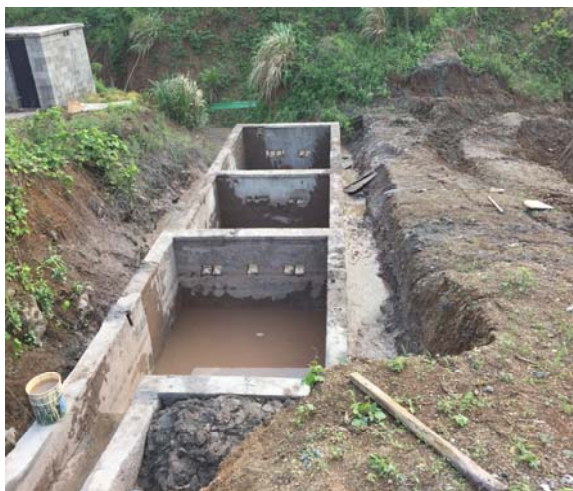
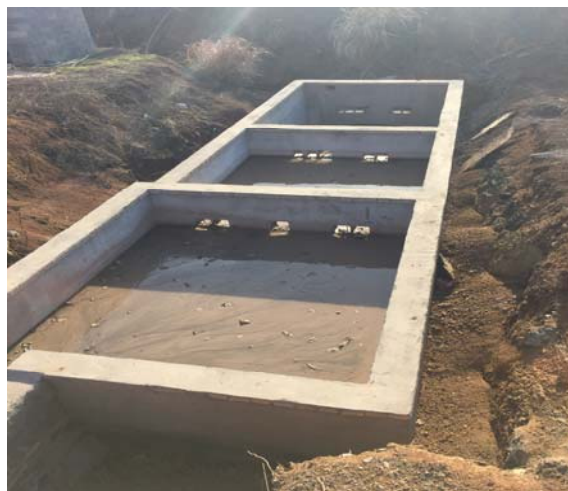
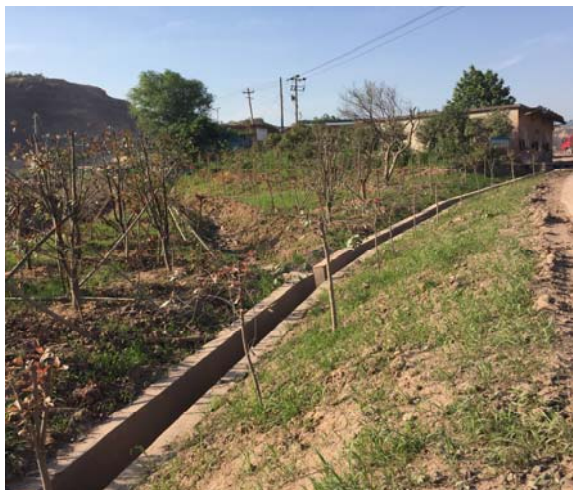
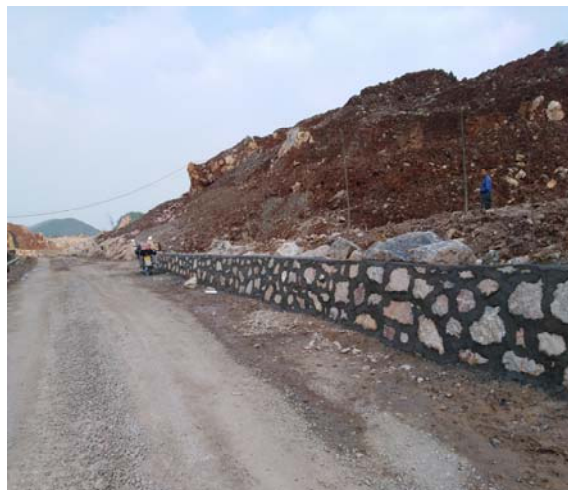
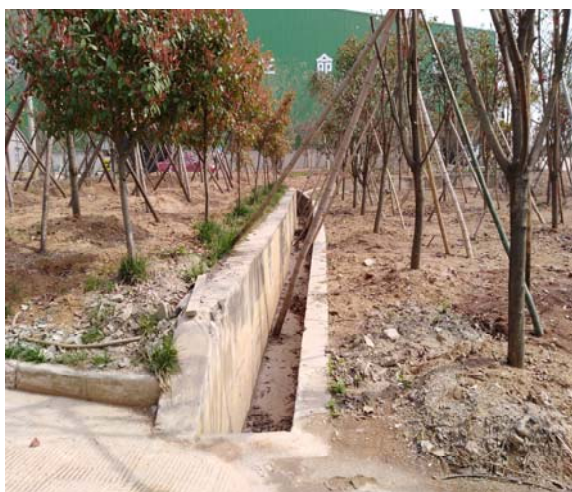
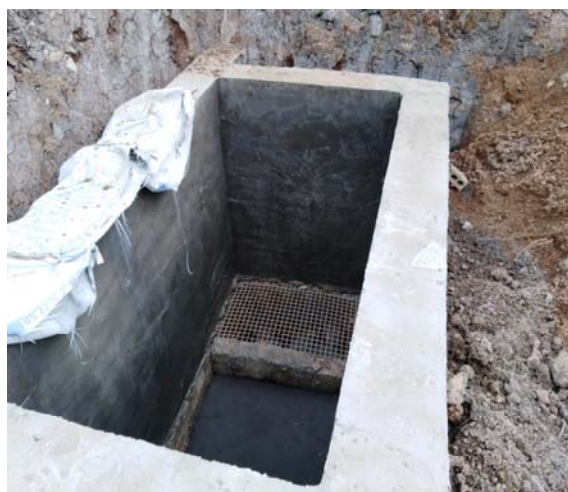
#### (四) 挡墙、沉砂池及排水沟

监测与调查表明:广德县官财山建筑用灰岩矿水土保持工程措施中浆砌石工程表面平整,石料坚实,勾缝严实,外观结构和缝宽符合设计要求,无裂缝、脱皮现象;各种工程措施均满足设计要求;施工现场已基本清理平整,恢复了原貌,弃渣清运彻底,外观整齐,与周围景观基本协调。
